# AEROPORT D'ORAN ES-SENIA

Par :  
**Farouk CHIALI**  
Chargé d'Etudes et de Synthèses

L'objet de ce rapport est de présenter le projet et les choix arrêtés, les observations faites sur le site durant les travaux, enfin, les problèmes rencontrés pendant la réalisation et les solutions retenues.

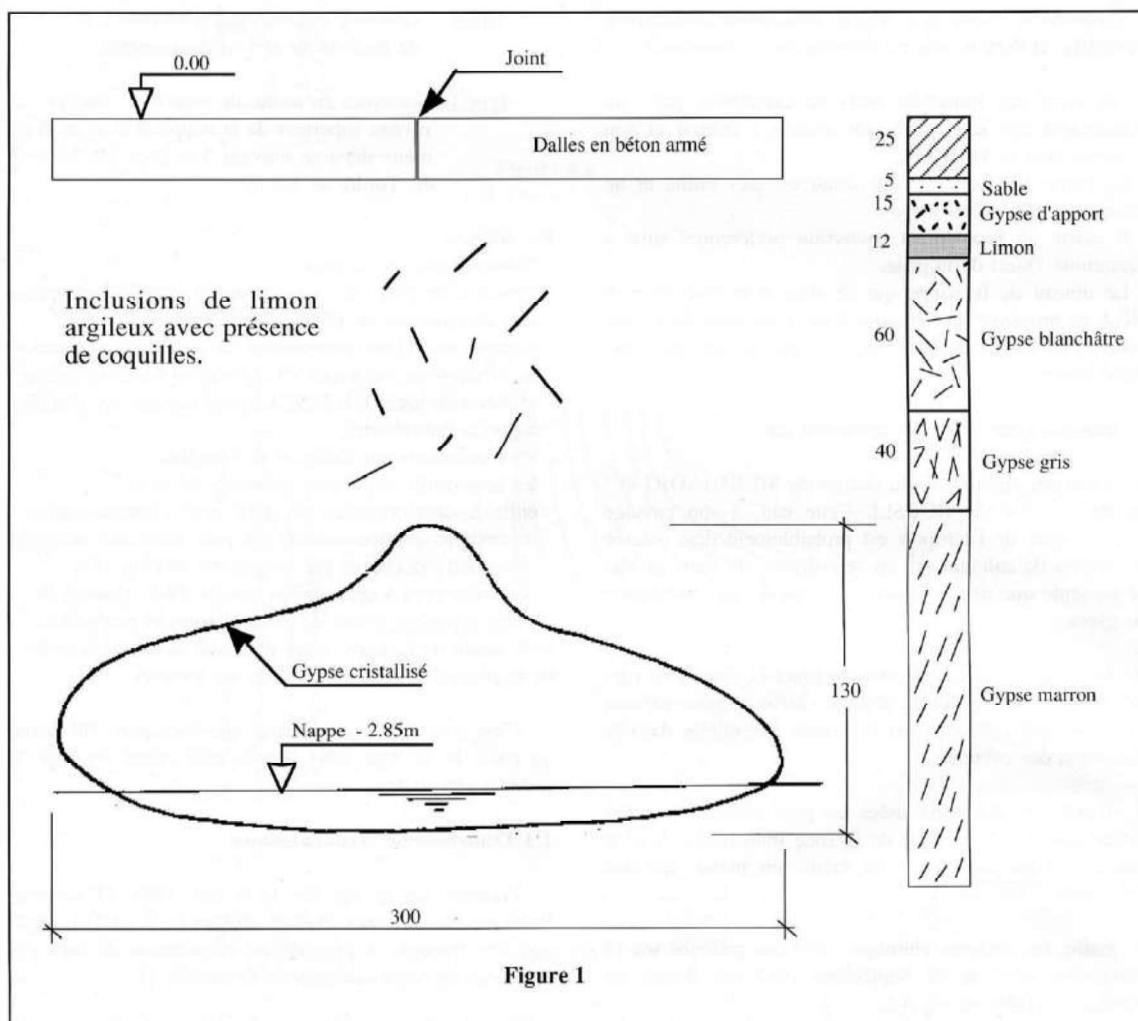
Le 25 Juin 1981 une tranchée fût creusée sur le tronçon en dalles armées (PK 1 + 130 ). A cet endroit les coins de dalles présentaient des fissures très importantes avec des tassements différentiels entre bords atteignant 5 cm. La coupe obtenue est représentée à la figure 1 ci-dessous.

Ce fût la première mise en évidence d'une caverne de type II située sous la piste. Les principales observations faites sur cette coupe sont résumées ci-après :

1) - La caverne se situe au droit d'un joint qui a été pendant des années l'extrémité longitudinale de la piste avant son extension (et qui, de ce fait, a canalisé l'infiltration de l'eau à cet endroit précis).

2) - La forme en soucoupe de 3m de diamètre au niveau de la nappe, ce qui est la conséquence d'une forte capacité de dissolution par la partie supérieure de la nappe (là où l'eau non saturée venant du dessus rejoint la nappe).

3) - La présence de coquillages noyés dans du limon argileux inclus dans le gypse sain (ce qui montre qu'au cours des 30 dernières années la vie animale a utilisé ces cavités).

4) - Enfin la cristallisation assez développée majoritairement sur les parois de la caverne.

De prime abord, la formation de cette caverne est due à l'infiltration quasi verticale des eaux pluviales à la verticale de cette caverne - témoins les inclusions de sable dans les ramifications jusque dans la caverne. Les hypothèses sur la formation de ces cavernes seront développées dans un prochain numéro de "Algerie EQUIPEMENT".

Après avoir rencontré ce type de cavernes sous la piste et compte tenu des observations faites dans les tranchées, il a été décidé de reconstruire complètement la piste de la façon suivante :

- 1) - démolition des dalles et décapage des parties souples,
- 2) - décapage de la terre végétale et éventuellement du gypse altéré jusqu'à atteindre le gypse sain,
- 3) - passage sur toute la piste d'un compacteur lourd (50 t) pour détecter les cavernes présentant un danger immédiat,
- 4 - pose d'une couche de forme en tuf d'épaisseur variable avec un minimum de 20 cm,
- 5 - construction du corps de piste selon l'annexe 5 (profil en travers type).

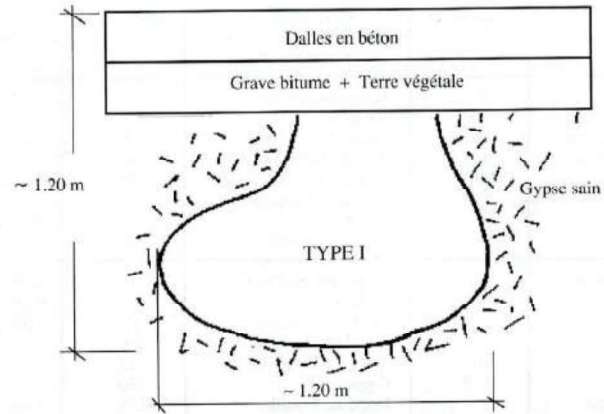
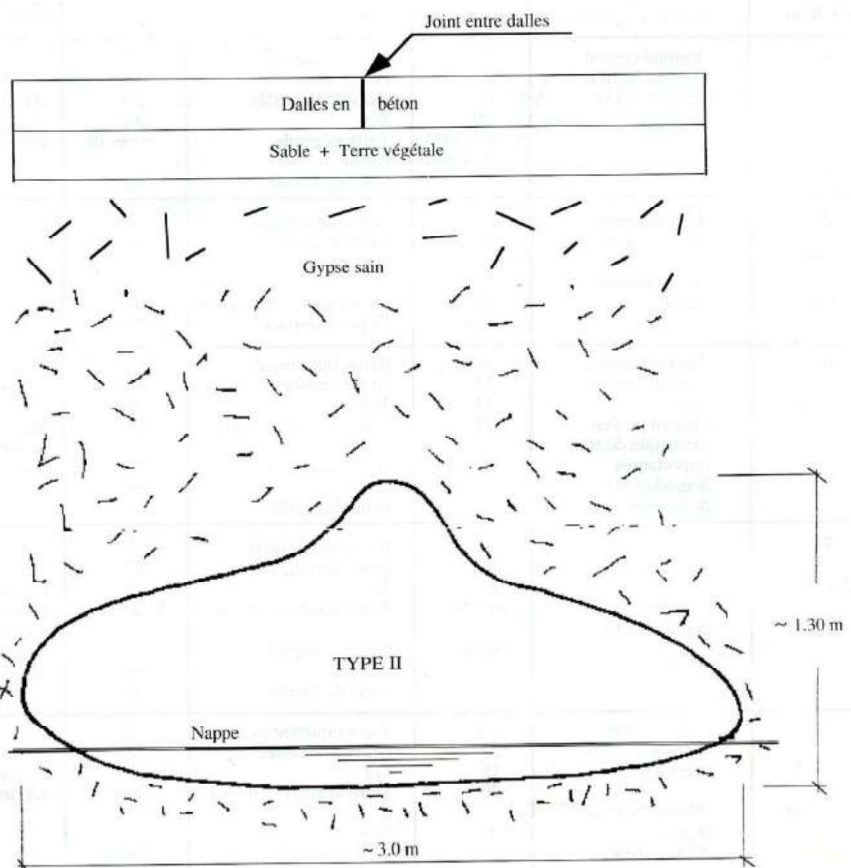
## Annexe 2 : Les cavernes

C'est ainsi que les infiltrations localisées ont été à l'origine de la formation de deux (2) types de cavernes (voir Annexe 2) :

- type I : cavernes superficielles d'environ 1 m de profondeur et 1 m de diamètre.
- type II : cavernes en forme de soucoupe situées au niveau supérieur de la nappe et dont le diamètre dépasse souvent 3 m pour une hauteur de l'ordre de 1,5 m.

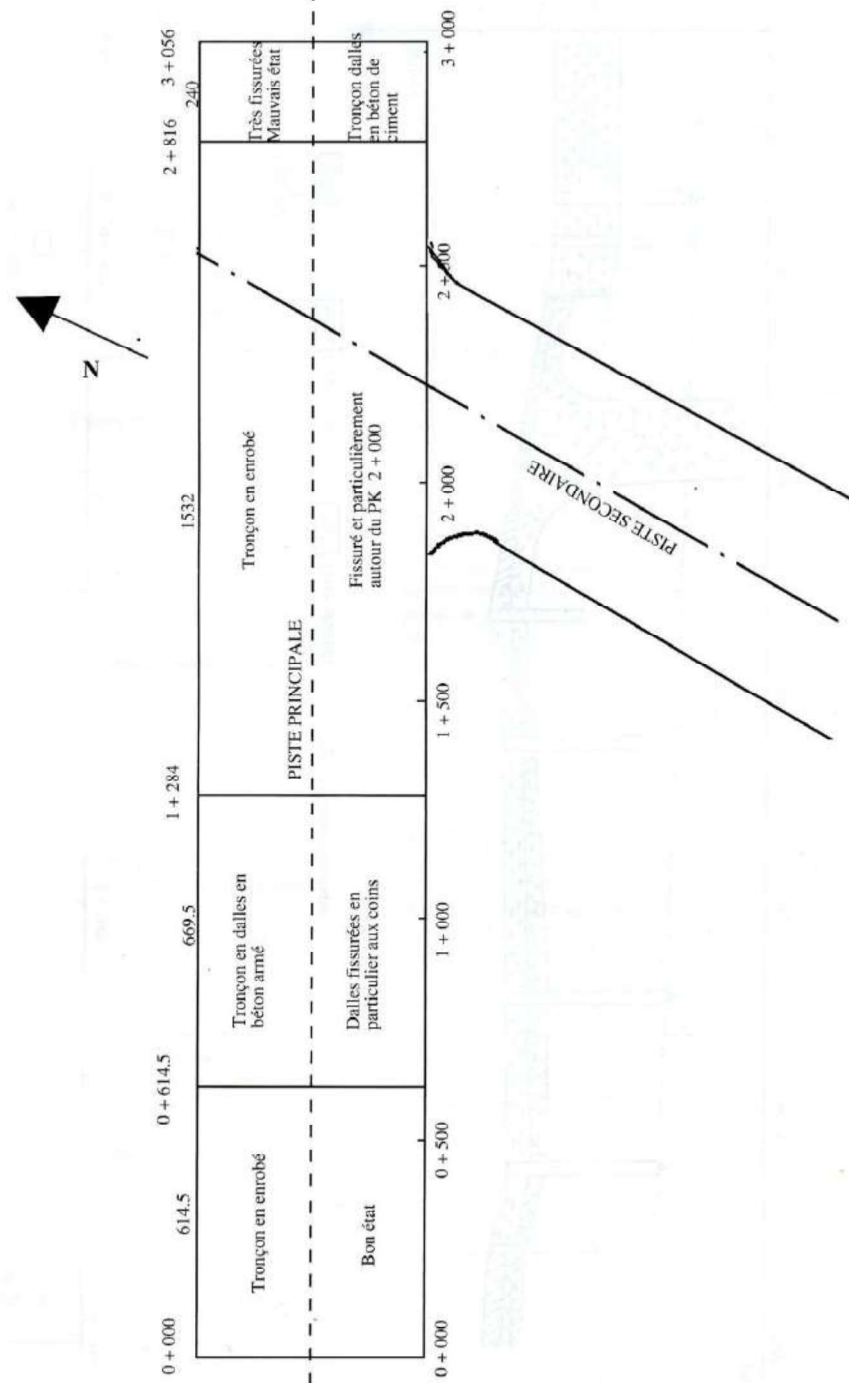
### Annexe 3

- l'hétérogénéité de la piste,
- l'absence de corps de chaussée de la piste (à l'exception de l'allongement de 1974),
- l'intervention quasi permanente du service de génie-civil de l'Entreprise Nationale d'Exploitation Météorologique et Aéronautique (E.N.E.M.A.) pour réparer les dégradations de l'aérodrome,
- les fissurations des dalles et de l'enrobé,
- les tassements importants constatés ici et là,
- enfin le développement du trafic aérien (augmentation du nombre de mouvements par jour, poids des avions croissant : la charge par boggie des Boeing 747, contrairement à celle des avions de 1945, risquait de faire effondrer le toit de cavités larges et profondes), sont autant de facteurs ayant nécessité la réfection totale de la piste et le renforcement de ses annexes.

C'est pour toutes ces raisons que l'aéroport fût fermé au trafic le 17 Mai 1981. L'annexe 3 décrit l'état de la piste à cette date.
