Pour l'obtention du diplôme d'Ingénieur d'État

Spécialité : Infrastructures de base

Etude de stabilisation d'un glissement de terrain au
niveau deux cités 204 /104 logement Didouche Mourad
wilaya de Constantine

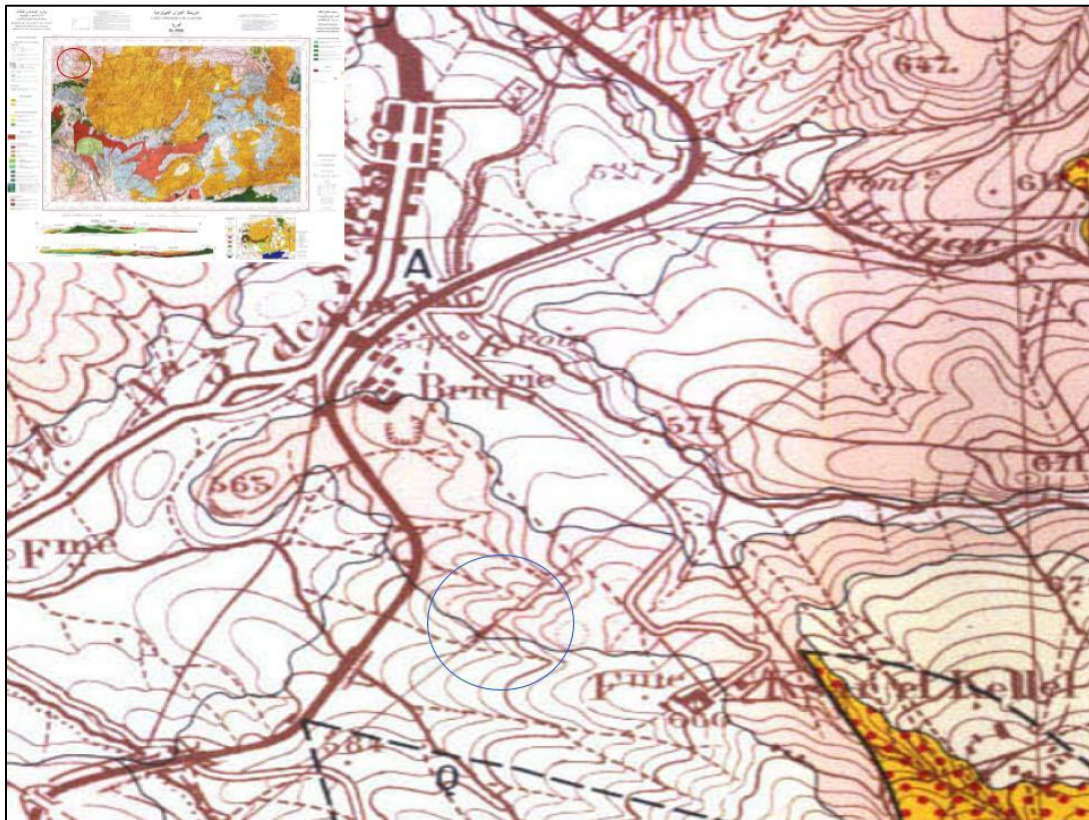
D'après la carte géologique d'El Harai au 1/50 000, la région englobant le terrain d'étude présente une géologie dominée par des formations sédimentaires d'âge Mio-Pliocène continental. Ces formations sont caractérisées par une faible ou une absence de tectonisation, ce qui suggère une relative stabilité tectonique postérieure à leur dépôt. Lithologiquement, elles sont principalement constituées d'argiles rouges sableuses, témoignant d'un environnement de sédimentation fluviatile ou lacustre à dominante continentale. Ces argiles renferment par endroits des lentilles ou des niveaux conglomératiques, composés d'éléments bien roulés, d'origine numidienne, indiquant un transport fluviatile prolongé ou énergétique.

Figure IV-1 : La carte géologique El Harai échelé 1/50 000

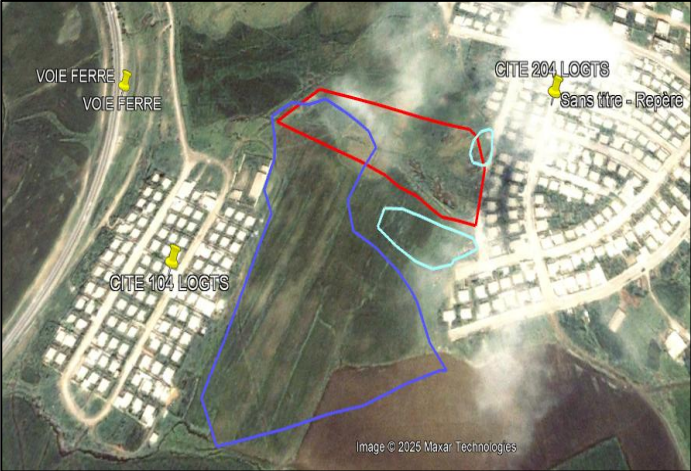
L'analyse diachronique des images satellites de Google Earth, couvrant la période de 2003 à 2025, révèle une rupture de type rotationnel, se développant le long d'une surface de cisaillement en forme de cuillère, vaguement sphérique.

Figure I-8:Vue satellite 2003

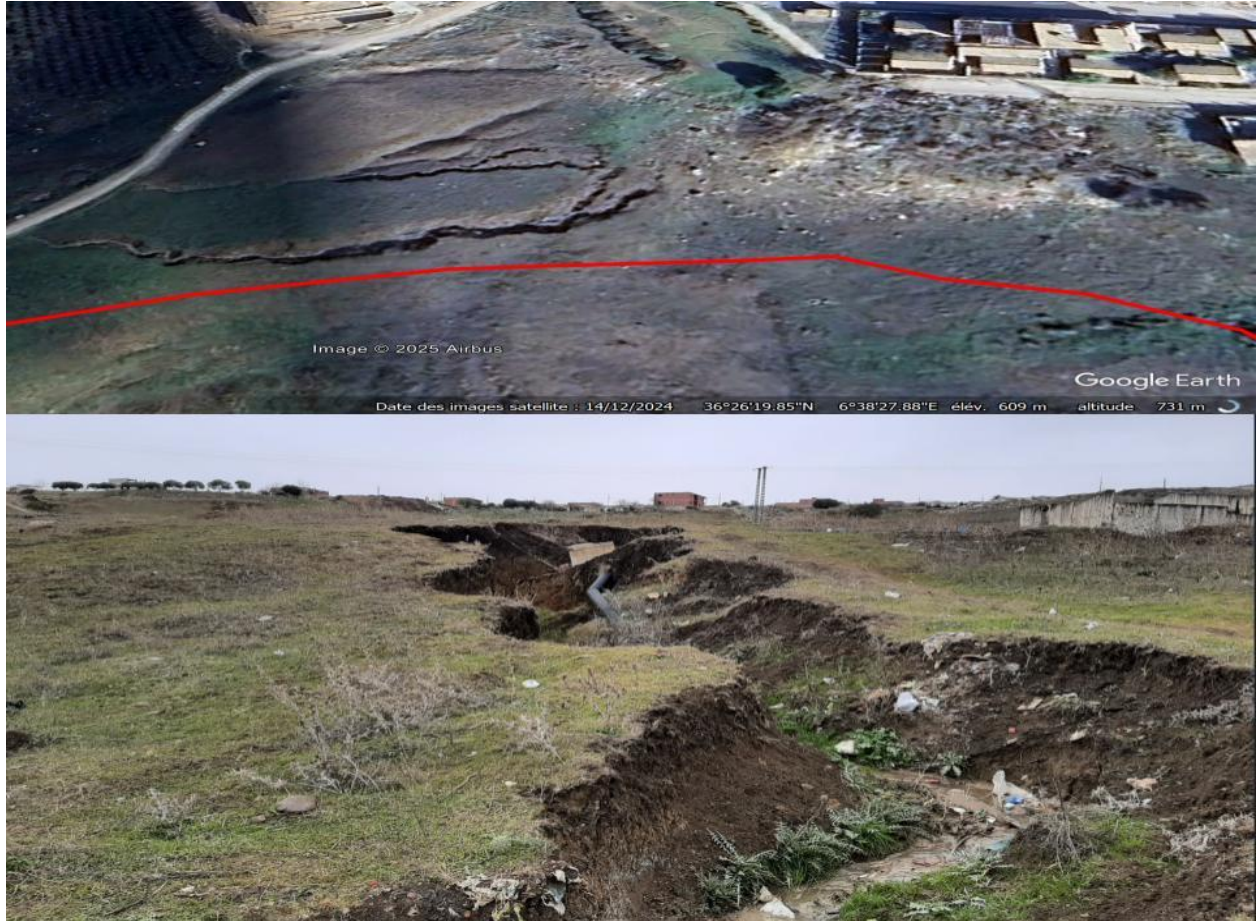
Figure I-9:Cote aval du glissement (36°26'18.63"N 6°38'22.90"E)

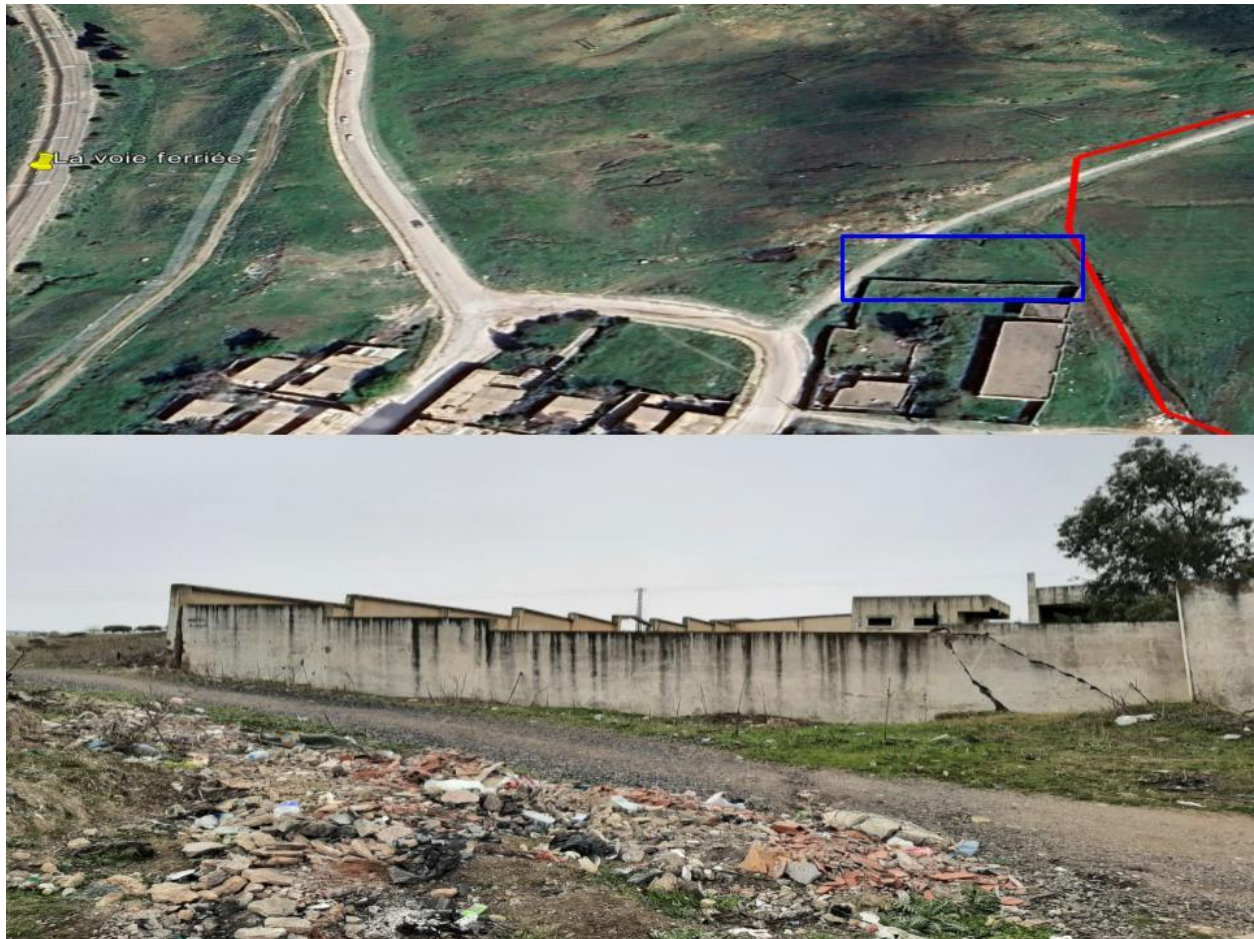
Figure I-10: Basculement d'un mur dans 104 log (36°26'15.74"N 6°38'16.22"E)

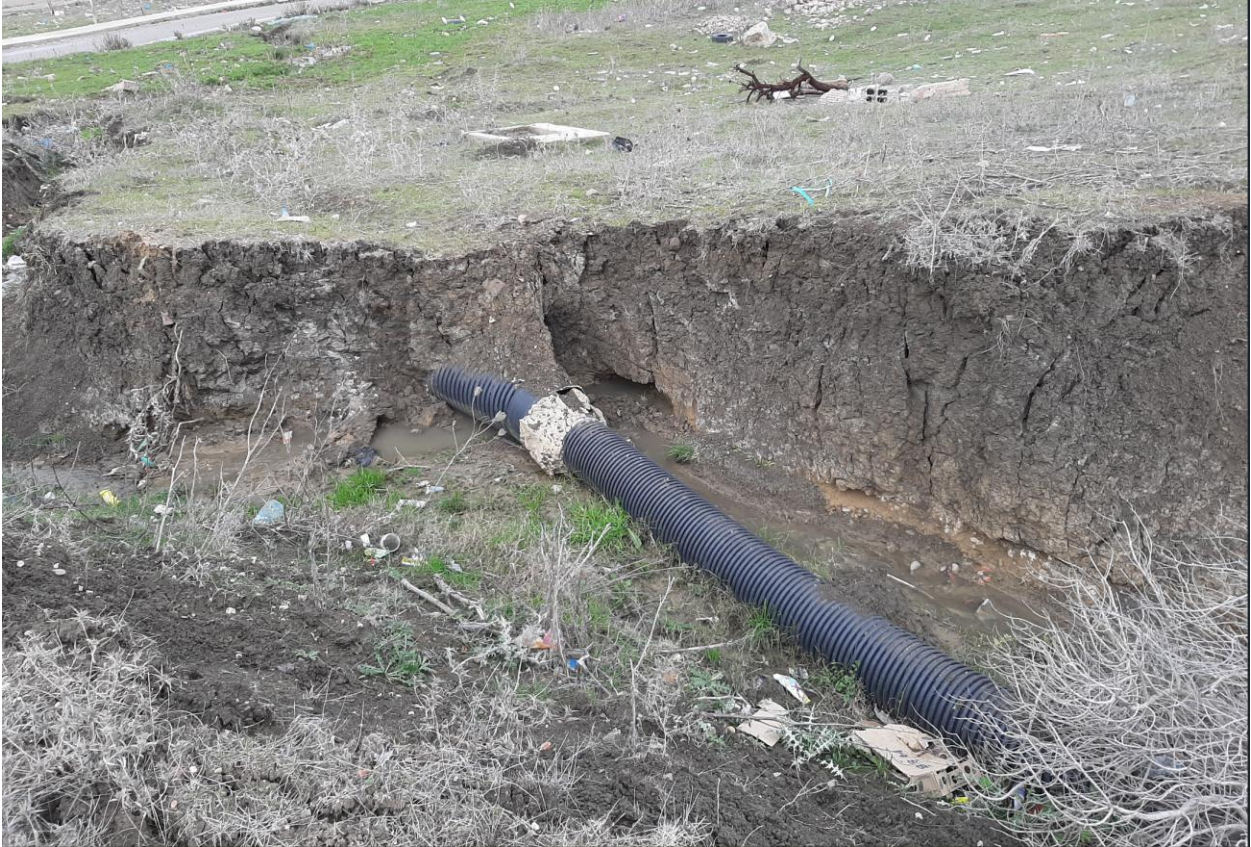
Figure I-12:Le réseau d'assainissement est apparu par suite du glissement

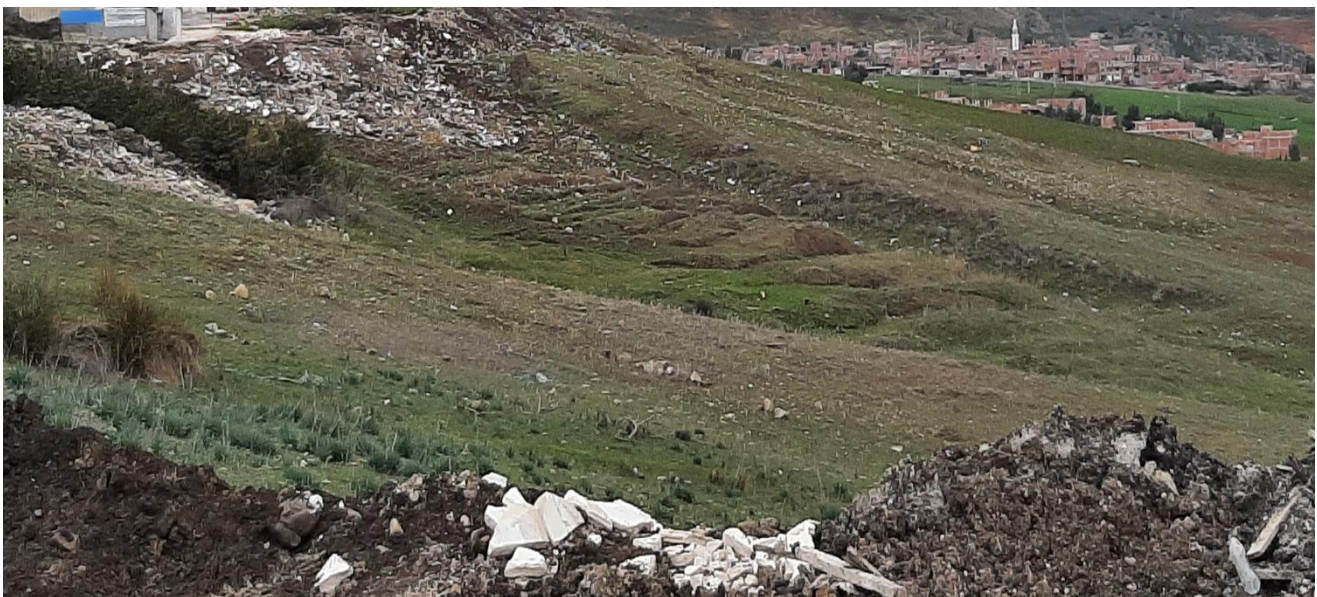
Figure I-13:La forme de glissement et des glissements régressifs.

De nouvelles surfaces de rupture, plus profondes et parfois emboîtées avec le premier glissement, ont conduit à un processus en chaîne (glissement régressif).

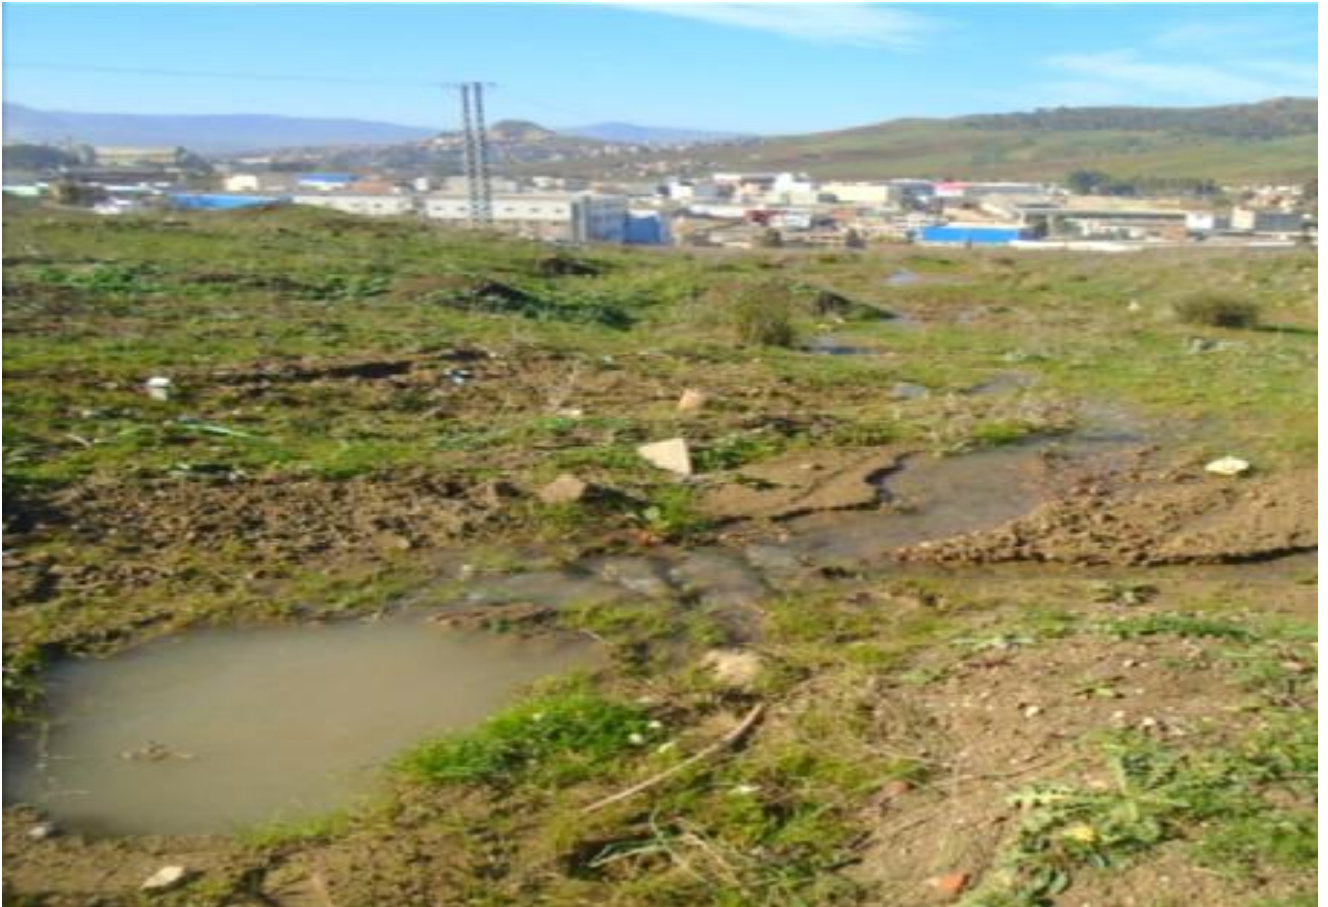
Figure I-14:Des stagnations des eaux

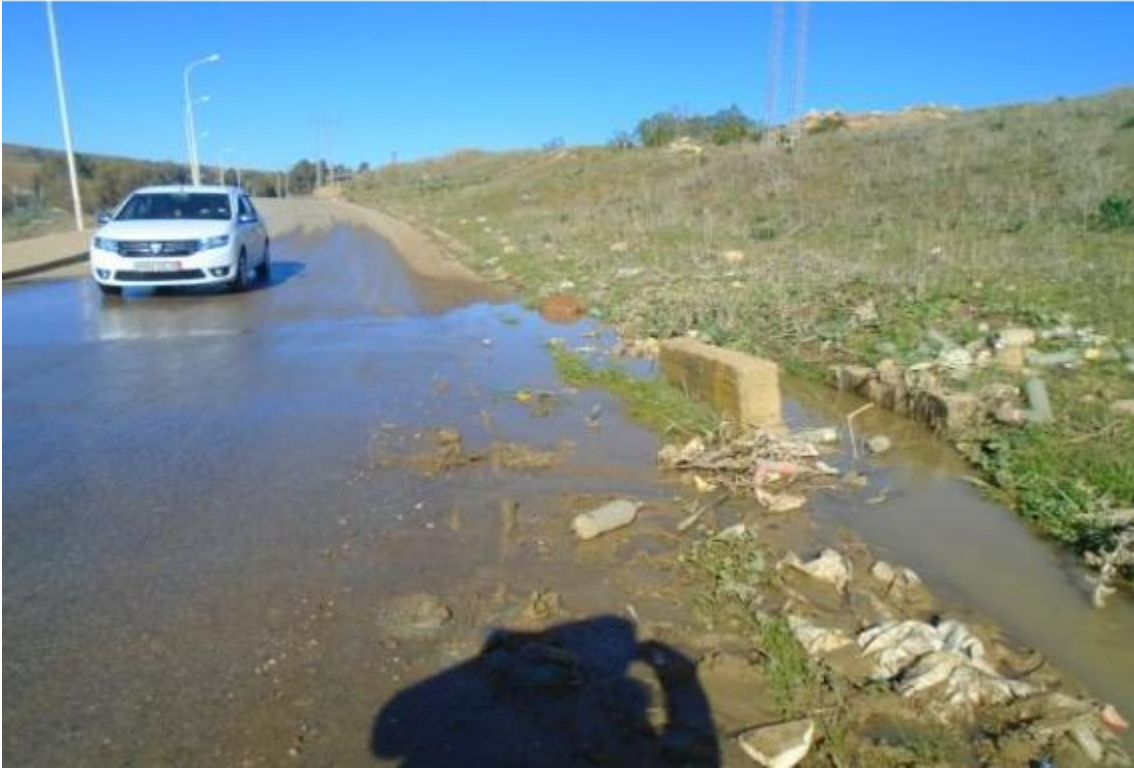
Figure I-15: Stagnation des eaux sur la route

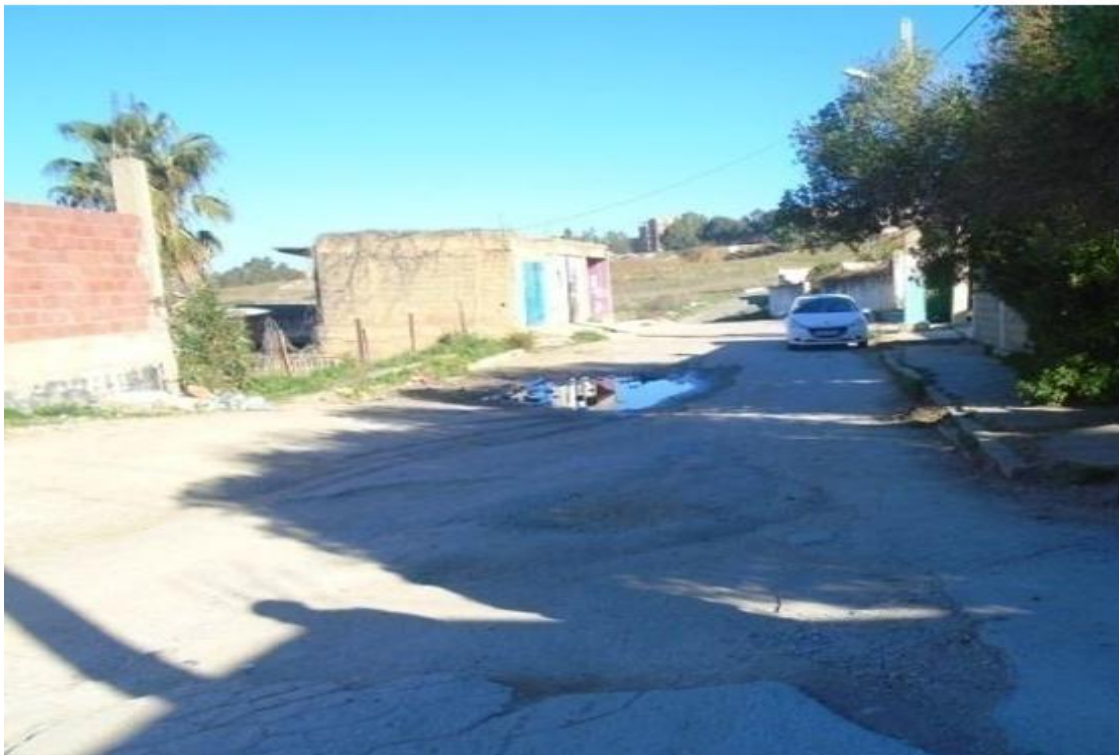
Figure I-16: Affaissement de la route et stagnation d'eau

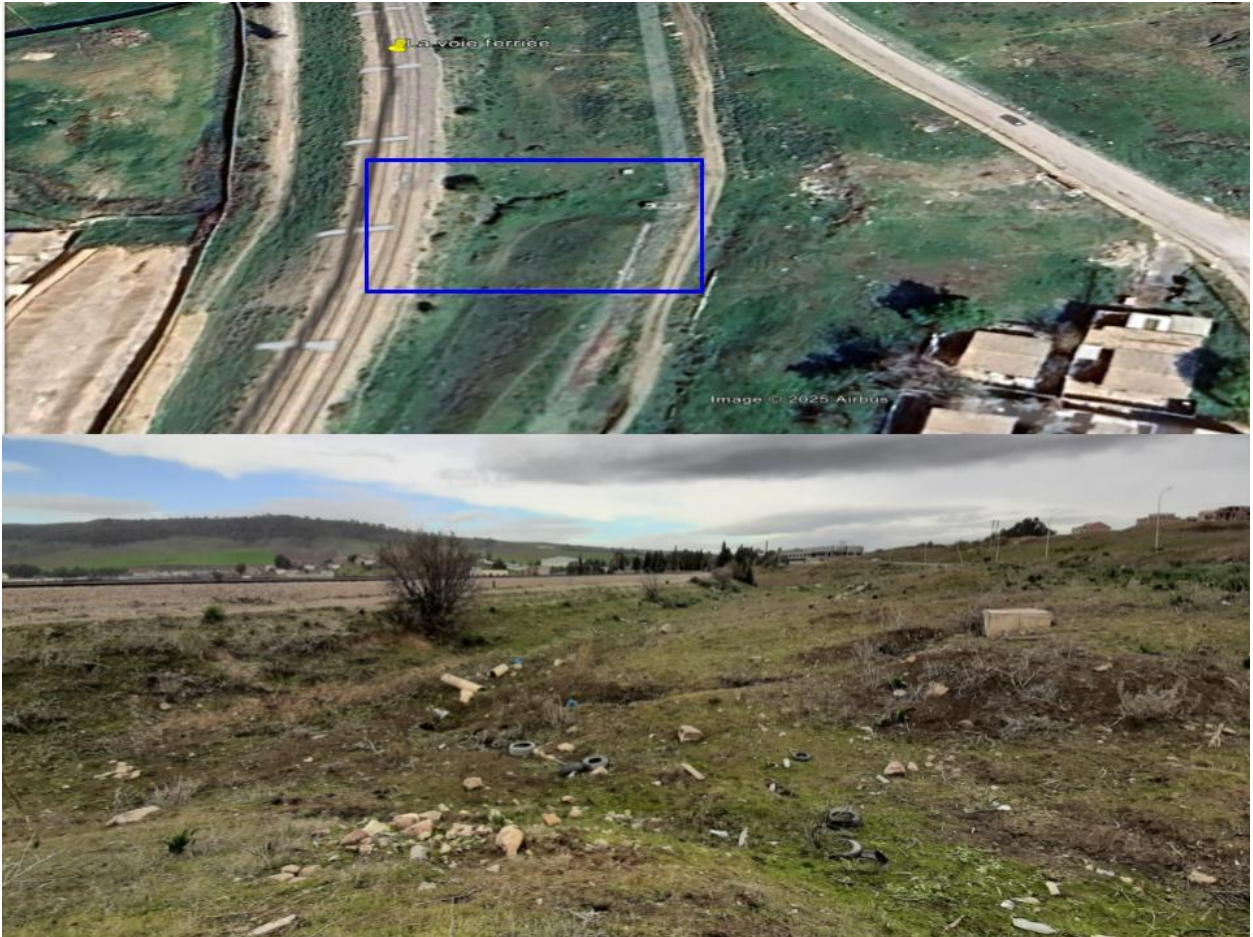
Figure I-17: Le glissement actif peut endommager l'infrastructure ferroviaire

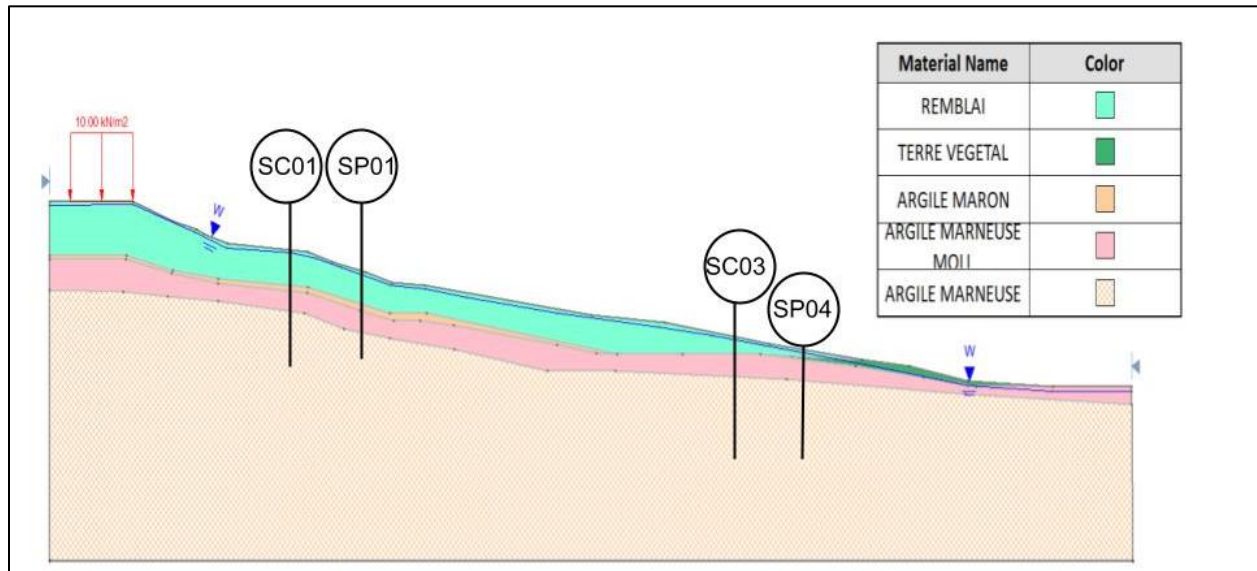
Le profil présenté ci-après met en évidence la coupe géologique qui englobe la série de glissements

Figure V-1: Profil critique géologique.

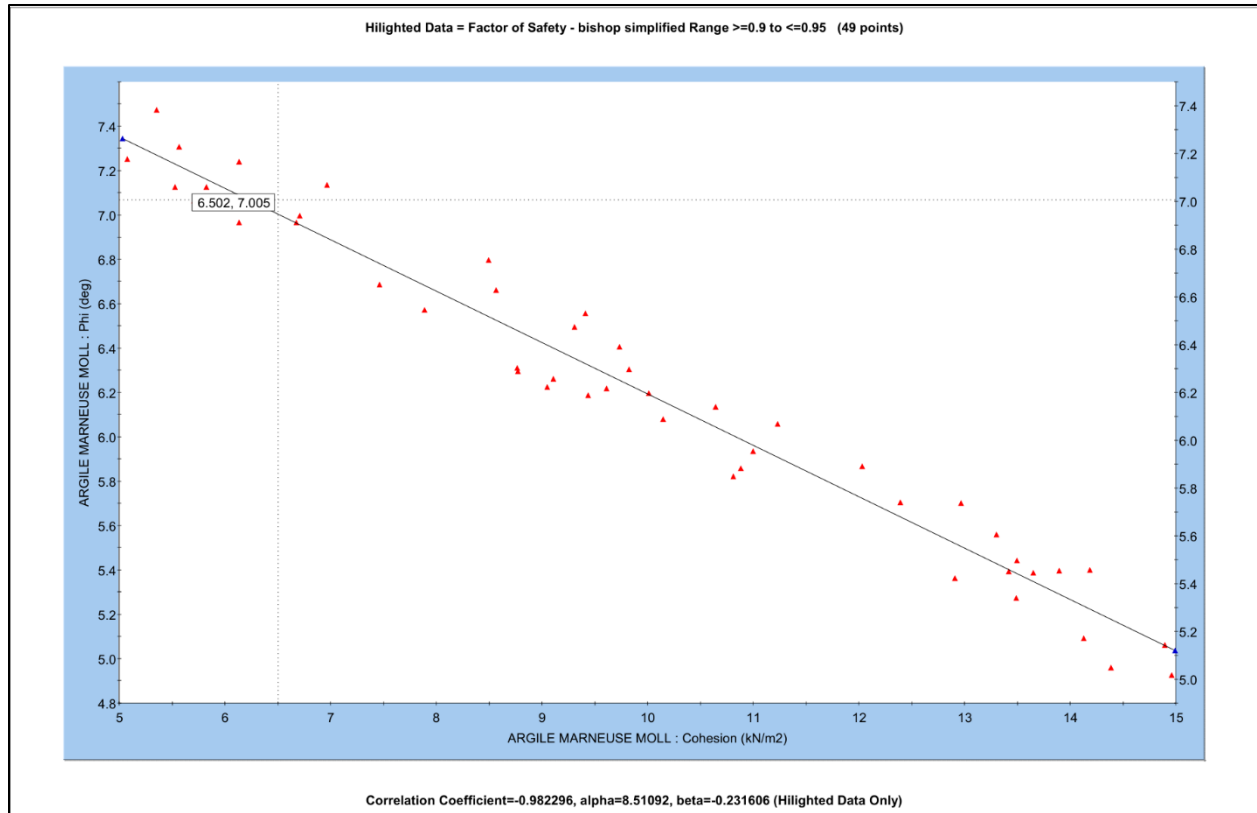
L'analyse à rebours effectuée à l'aide du logiciel Slide, selon la méthode de Bishop, a permis d'obtenir les résultats suivants :

Figure V-2: Corrélation entre la cohésion et l'angle de frottement.

Le point (6.5 kN/m² ; 7.0°) peut être pris comme valeur représentative du sol dans cet état limite.

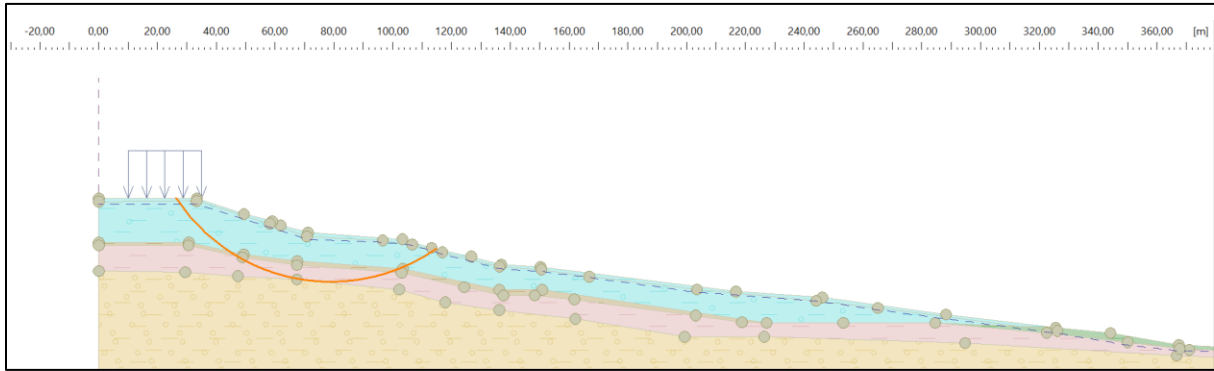
Figure II-1:Modélisation du cercle de glissement standard.

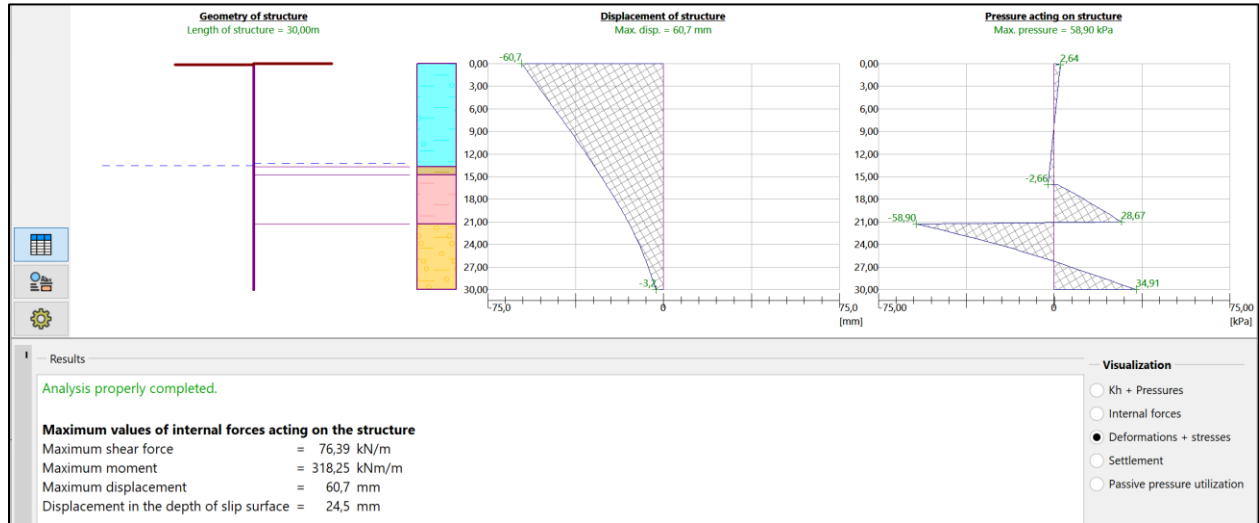
Aussi le ferrailage est vérifié sous les déferents sollicitations

Figure V-3:Vérification les déformations cas statique.

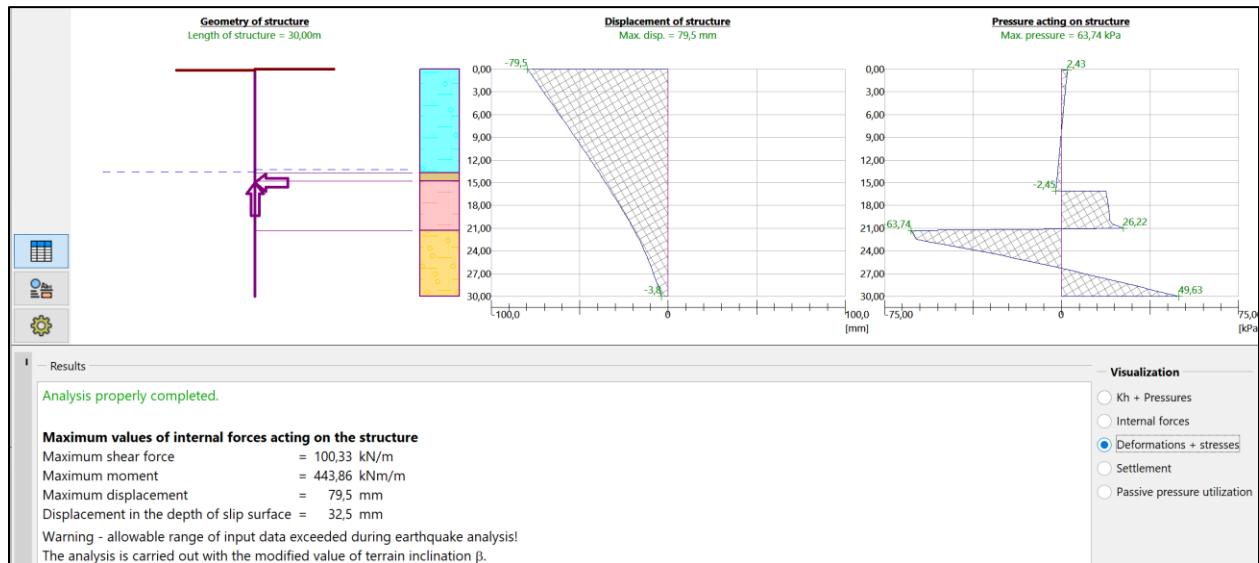
Figure V-4:Vérification les déformations cas dynamique.
