PATHOLOGIE EN ALGERIE CAS DE L'OUEST ALGEROIS

Résumé

Cette étude s'inscrit dans le cadre d'un programme de recherche en cours, mené par les auteurs sur la pathologie en Algérie [1 & 2]. Elle a pour but d'analyser 170 cas de sinistres durant la période 1983-1992 pour différentes régions de l'ouest algérois (Blida, Médéa, Tipaza).

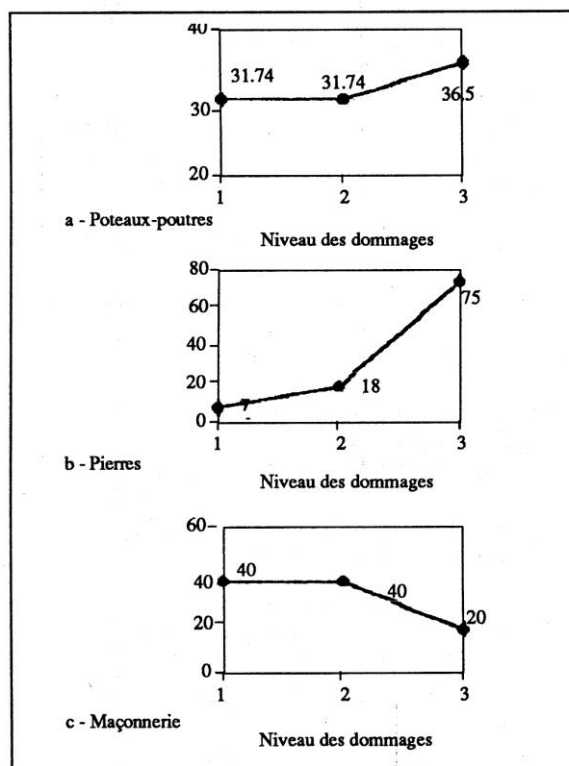
Le comportement des différents types de structures, en fonction du niveau des dommages, est illustré dans la figure 3.

Figure 3 : Diagramme du comportement des structures en fonction du niveau des dommages.

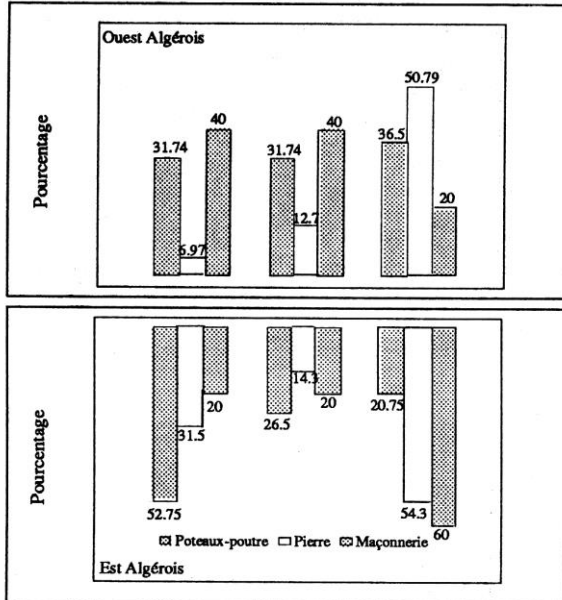
La figure 8 montre que les structures poteaux-poutres sont moins endommagées dans la région est. La structure en pierre n'est pas sécurisante. La structure maçonnerie résiste mieux dans la région ouest [5].

Figure 8 : Répartition des structures en fonction des dommages.
